Долговечность железобетонных и металлических конструкций подземного сооружения

А.К.Сысоев

Донской государственной технической университет

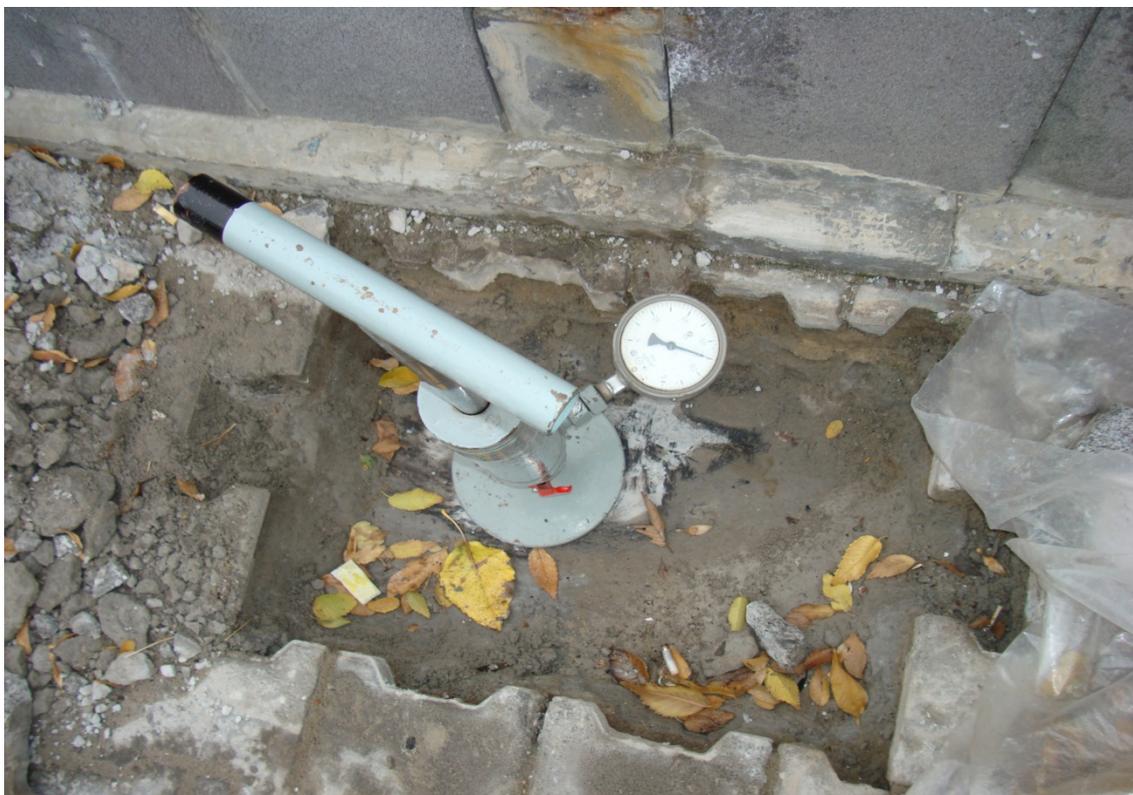
Для проверки на герметичность гидроизоляции были произведены вскрытия участков с тротуарной плиткой (рис.1). Испытания на герметичность проводилось двумя способами: методом пролива и проверка герметичности с помощью прибора конструкции РНИИ АКХ им. К.Д. Памфилова.

Рис.1 – Испытание гидроизоляционного покрытия прибором РНИИ АКХ

Отбор проб для испытаний и сами испытания показали, что гидроизоляционное покрытие не обеспечивает необходимой герметичности.

Состояние гидроизоляции оценивается как непригодное [ГОСТ 27.002-89(2005)].

1. Разработать проект гидроизоляции автопарковки с учетом всех необходимых требований, предъявляемых к гидроизоляции подземных сооружений.

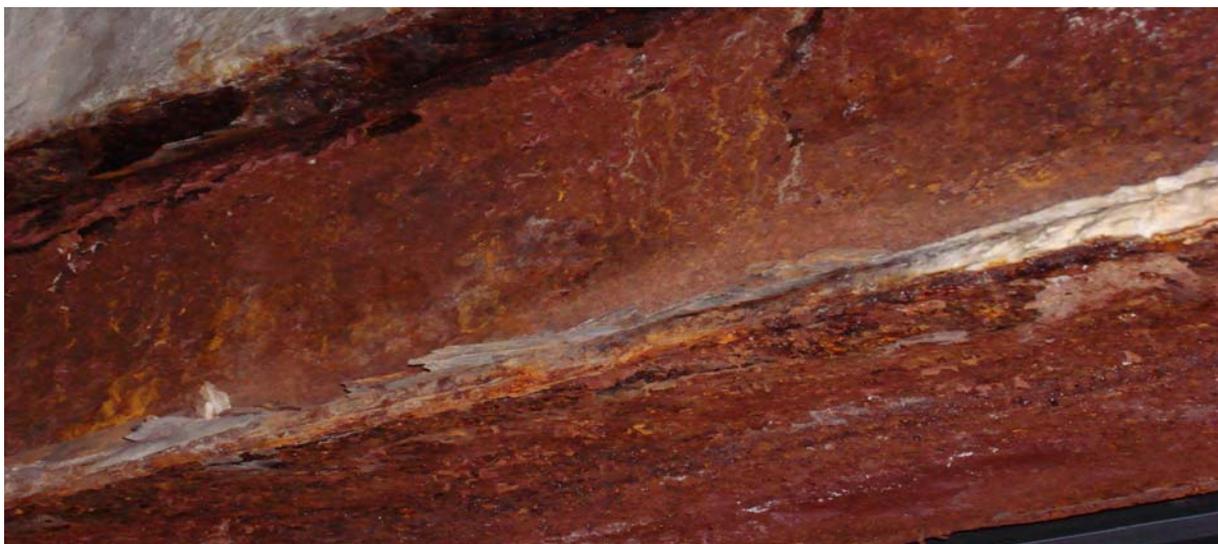
При проведении визуального обследования (Рис. 2,3) было установлено, что многие металлические конструкции подверглись воздействию осадков из-за ненадежной гидроизоляции. При этом на металлоконструкциях основным видом коррозии является сплошная и неравномерная.

Рис.2 –Внешний вид поражения металлоконструкции

Основное коррозионное поражение получили конструкции, над которыми была повреждена гидроизоляция или таковая отсутствовала.

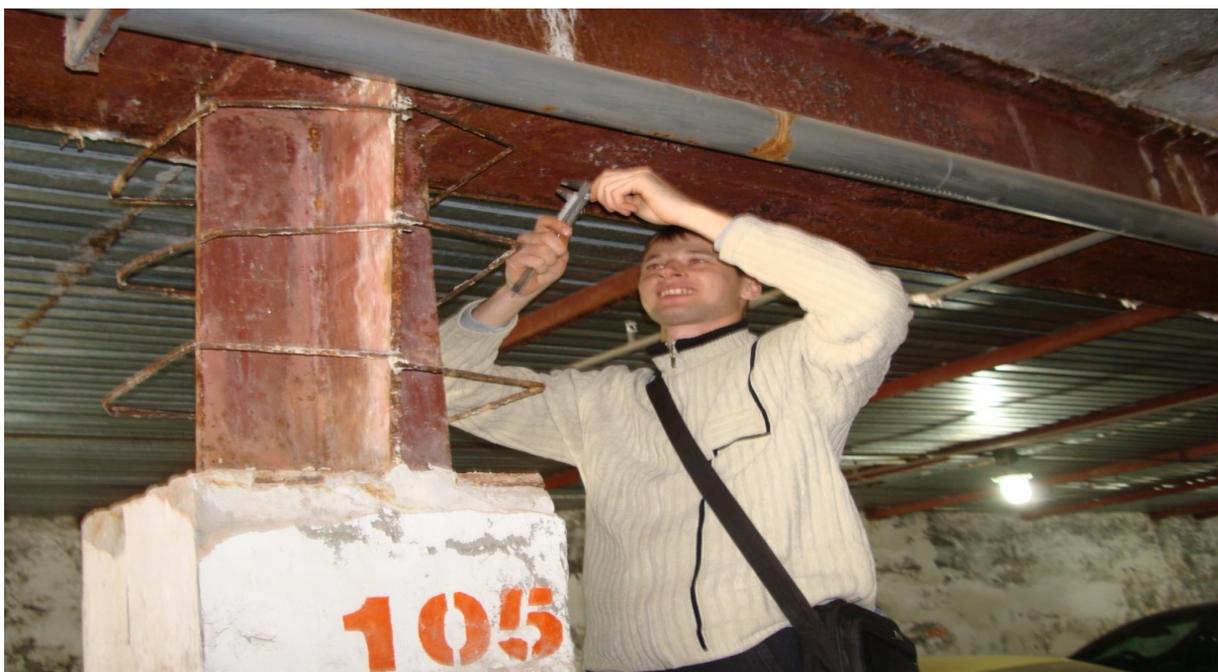
Рис.3 – Измерение толщины корродированного слоя металлоконструкции
