## Выявление причин появления дефектов труб системы горячего водоснабжения многоквартирного жилого дома

*В.А. Шаманов, Н.А. Волосатова*

*Пермский национальный исследовательский политехнический университет, Пермь*

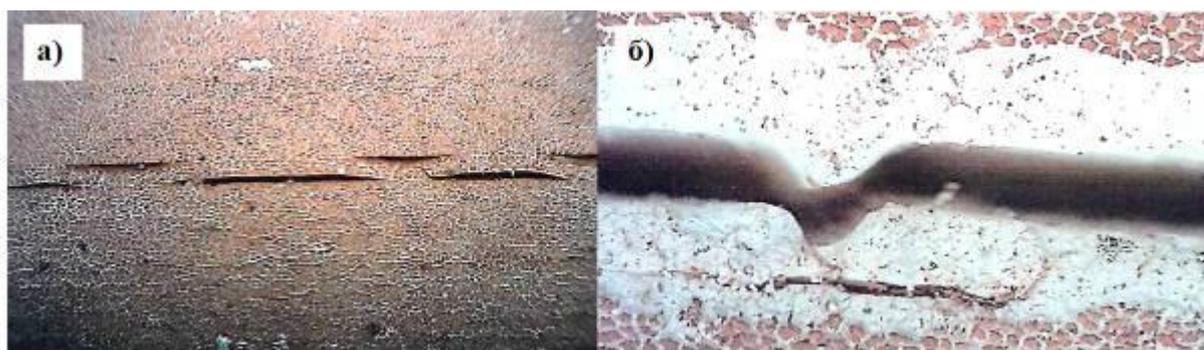
Детальное исследование внутренней поверхности поперечного среза трубы (рис. 2) при помощи микроскопа МБС показало, что вся внутренняя поверхность трубы покрыта продольными трещинами неровной формы, разной длины и глубины. По всей длине внутренней поверхности отрезка трубы видны отложения в виде сплошного налета коричневого цвета.

Рис. 2 – Внутренняя поверхность образца:

а) при 4-кратном увеличении; б) при 32-кратном увеличении

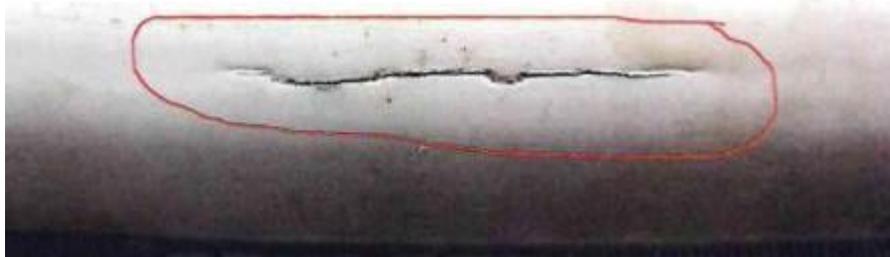
На одной из половин отрезка наблюдается единая, глубокая трещина, проходящая стенку трубы с переходом в сквозные отверстия (рис. 3).

Рис. 3 – Сквозная трещина на наружной поверхности образца трубы типа PP-R/Al/PP-R

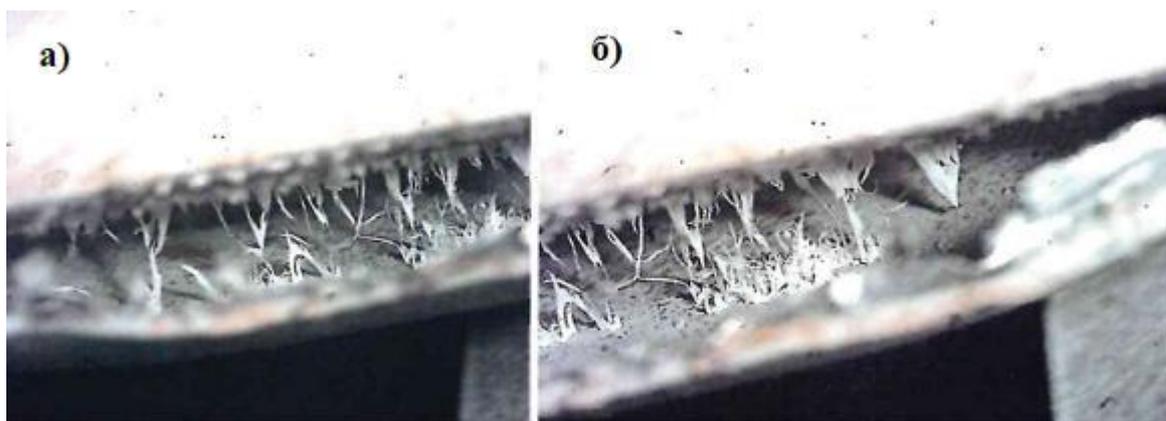
Изучение под микроскопом среза трубы (рис. 4) позволило выявить зоны недостаточного сцепления армирующего слоя с внутренним слоем полипропиленовой трубы, что свидетельствует о нарушении параметров технологического процесса как на этапе подачи фольги (внецентренное расположение армирующего слоя по сечению трубы), так и на этапе экструзии полимера и адгезива внутреннего и наружного слоев [9, 10].

Рис. 4 – Нарушение клеевого слоя в виде застывших вытянутых тонких нитей между слоями образца:

а) при 16-кратном увеличении; б) при 32-кратном увеличении

На основании проведенного исследования следует отметить, что основной причиной появления дефектов на трубе, таких как многочисленные трещины, образование пузырей и разлома при малом сроке эксплуатации связано с использованием некачественных полипропиленовых труб, в результате чего образуется разрыв связей между слоями; вода проникает сквозь полипропиленовый слой трубы, скапливается под слоем алюминия и способствует появлению деформации в виде пузырей и трещин.
