Термическая усталость материала паропровода тепловой электростанции

О.В. Балина, В.В. Нассонов

Тюменский индустриальный университет, Тюмень

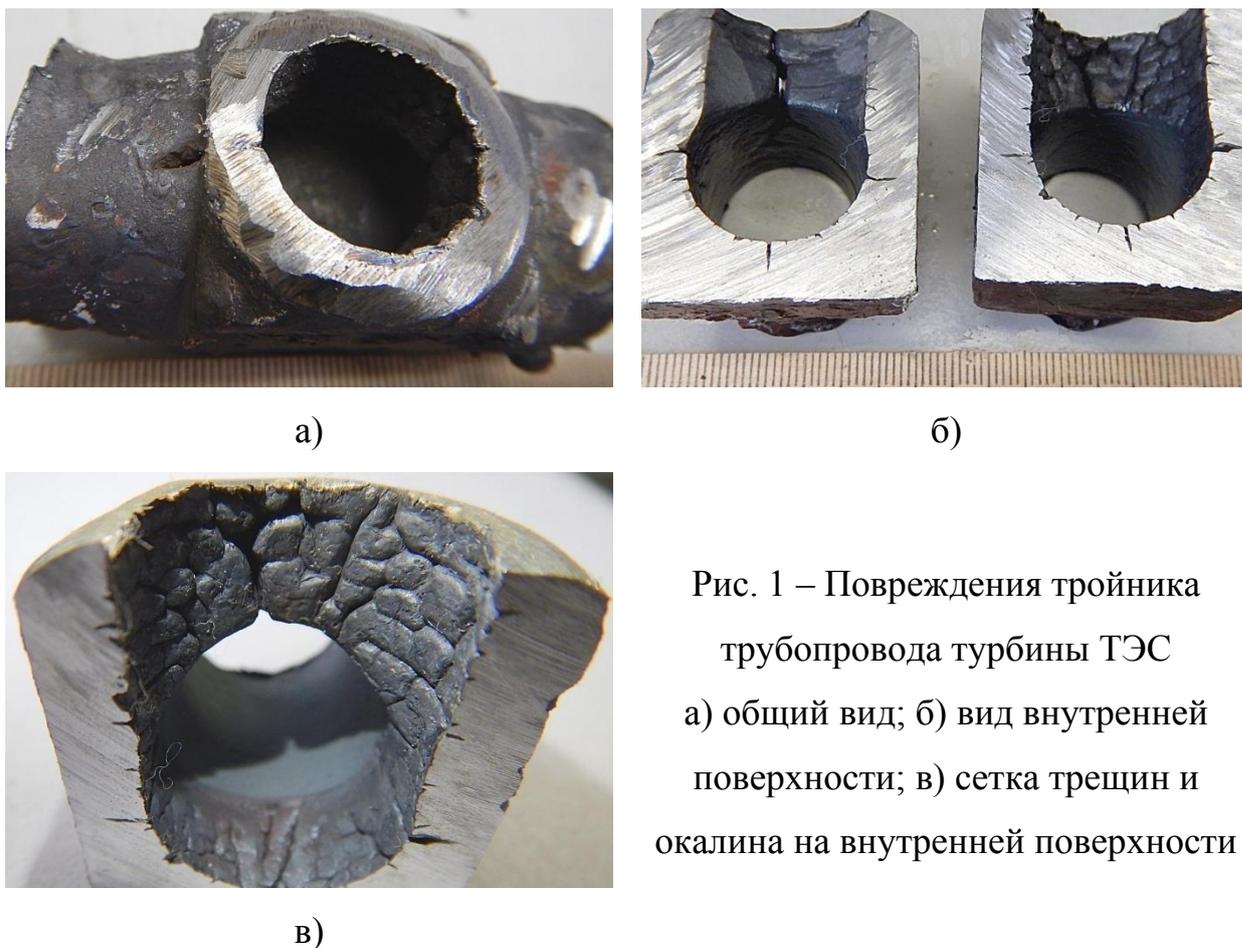
По результатам визуального измерительного контроля обнаружено повреждение тройника трубопровода в месте радиусного перехода с образованием сквозной трещины длиной 6,0 мм и шириной раскрытия 1,0 мм. На внутренней поверхности длина магистральной трещины составила более 25,0 мм. Наряду с основной трещиной на внутренней поверхности наблюдается множество трещин, расположенных сеткой. Внешний вид излома характерен для хрупкого разрушения. Трещины распространяются в металл на различную глубину, полости их заполнены продуктами окисления. Наружная поверхность тройника покрыта многослойной окалиной толщиной 1,3 мм, плотно сцепленной с поверхностью металла. Внутренняя поверхность тройника также покрыта плотной окалиной толщиной 1,0 мм. Фотографии диагностируемых повреждений представлены на рисунке 1.

Рис. 1 – Повреждения тройника трубопровода турбины ТЭС
а) общий вид; б) вид внутренней поверхности; в) сетка трещин и окалина на внутренней поверхности

Морфология повреждения тройника трубопровода дренажа свидетельствует о том, что разрушение произошло в результате образования и развития трещин термической усталости с внутренней поверхности. После замены разрушившегося тройника, для оптимизации структуры, обеспечения надёжности и продления ресурса длительно работавшего паропровода из стали 12Х1МФ, рекомендовано провести восстановительную термическую обработку, состоящую из двойной нормализации [3].

Фактическое состояние тройника соответствует полному исчерпанию паркового ресурса, хотя по расчетам, на момент аварии имелся 30% остаток паркового ресурса. Ускоренное разрушение тройника можно объяснить большим количеством циклов изменения температуры и давления в рамках допустимых регламентом эксплуатации пределах.

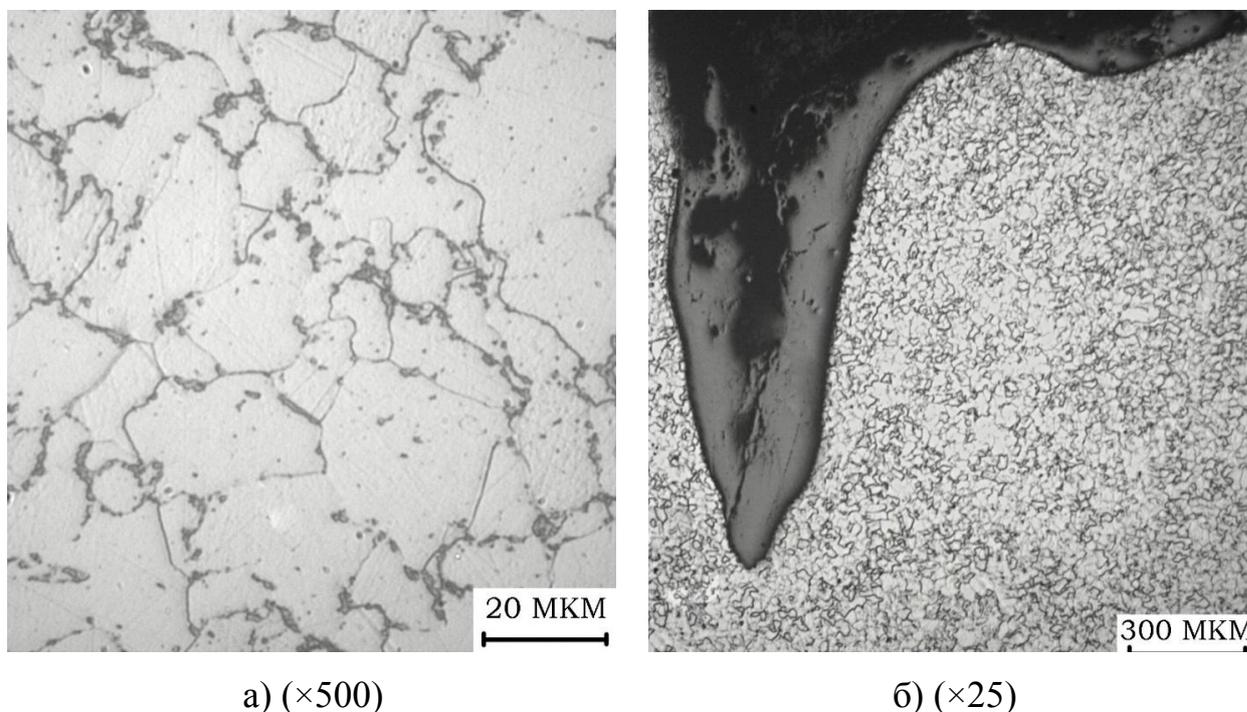
Далее изучена структура металла (рис. 2), определено наличие неметаллических включений и микроповрежденность. Микроструктура металла тройника феррито – карбидная, характерная для низколегированной стали после длительной эксплуатации (рис. 2а). Снижение показателей прочности коррелирует со степенью сфероидизации перлита. Степень сфероидизации перлитной составляющей достигает 5 балла по шкале приложения Е ОСТ 34-70-690-96. «Металл паросилового оборудования электростанций. Методы металлографического анализа в условиях эксплуатации» и является недопустимой для продолжения эксплуатации. Распространение трещин в металле идет преимущественно по транскристаллитному механизму. Трещины клиновидные и имеют тупой конец, а полости их заполнены продуктами окисления (рис. 2б). По кромкам повреждения и в местах зарождения и распространения трещин следов пластической деформации и направленности структуры не выявлено.

Рис.2 — Структура металла тройника
