Оценка несущей способности металлической фермы: анализ результатов проведенных натуральных испытаний

Аннотация: В статье представлены результаты проведённого натурального испытания надворотной пространственной металлической фермы авиационного ангара пролетом 72 м. Выполнен сравнительный анализ данных, полученных по результатам моделирования работы фермы от прогнозируемых нагрузок (с учетом фактической геометрии) и проведенных натуральных испытаний. В ходе оценки технического состояния и испытания выявлены существенные ошибки проектирования и изготовления конструкций рамы ворот, которые могли привести к потере несущей способности или непригодности к нормальной эксплуатации. По результатам испытаний разработаны и выполнены мероприятия по усилению элементов фермы, проведены повторные натурные испытания. На основании вышеизложенного пролетная конструкция признана пригодной к безопасной эксплуатации.

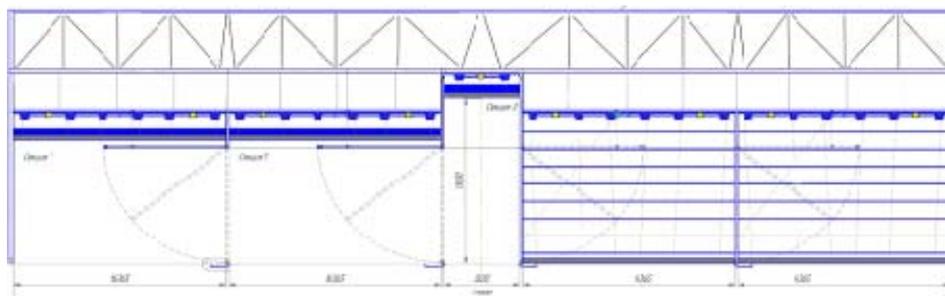
В рамках настоящей статьи приведены исследования работы большепролетной пространственной фермы ворот авиационного ангара, которая устроена на отдельных стойках (рис.1). Пролетная пространственная конструкция ворот выполнена из двух ферм с параллельными поясами, объединёнными связями по верхнему и нижнему поясам. Размеры пространственной фермы в осях 72,7x5x5 м. Элементы фермы выполнены из прокатных элементов. Ферма по длине разбита на четыре секции, монтажные стыки которых выполнены на фланцевых соединениях высокопрочными болтами.

Рис. 1. – Схема рамы ворот авиационного ангара

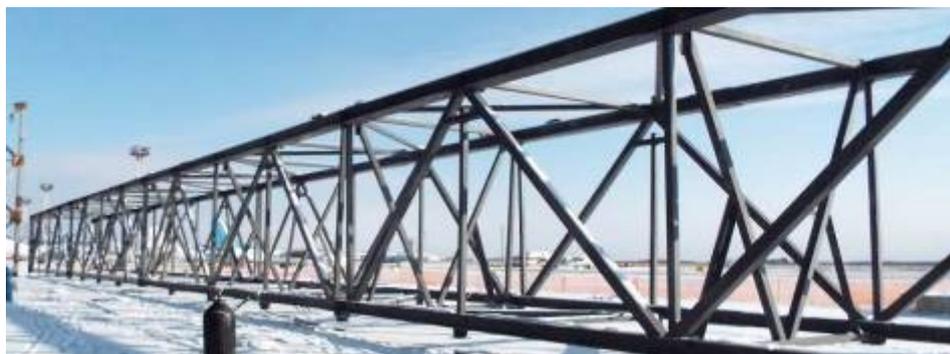
На основании проведенного освидетельствования фермы были обнаружены следующие отклонения от проектных решений и дефекты: отклонения от проектного положения связей по нижнему поясу; отклонение от проекта сечении элементов вертикальных связей; отклонение от конструктивных требований (СП 16.13330.2017. «Стальные конструкции») размещения болтов в узлах (ошибки рабочей документации); отклонение в величине строительного подъема фермы (фактический строительный подъем

составил 135 мм, что меньше проектного в 2 раза); неплотное примыкание фланцев друг к другу; погибы полок нижнего пояса у опор фермы (вызванные неправильной строповкой фермы). При этом после освидетельствования часть узлов сопряжения элементов горизонтальных связей с фермами была усилена, в связи с недостаточной несущей способностью болтовых соединений. На рис. 2 приведен общий вид пространственной фермы.

Рис. 2. – Общий вид пространственной фермы

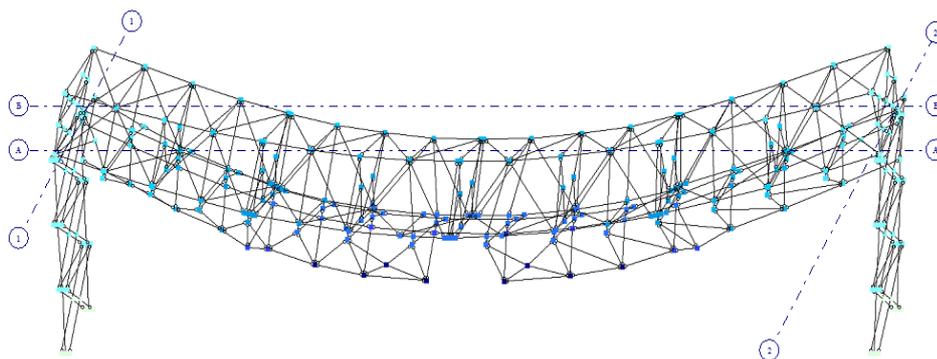
Для определения усилий и деформаций от прогнозируемых нагрузок выполнен расчет рамы ворот в программном комплексе «ЛИРА-САПР», с учетом обнаруженных отклонений и дефектов (рис. 3).

Рис. 3. – Общий вид деформированной конечно-элементной модели рамы ворот (деформации от постоянных и временных нагрузок)

На основании анализа результатов расчёта было установлено, что несущая способность элементов обеспечена, однако для исследования работы узловых соединений и определения действительной расчетной схемы

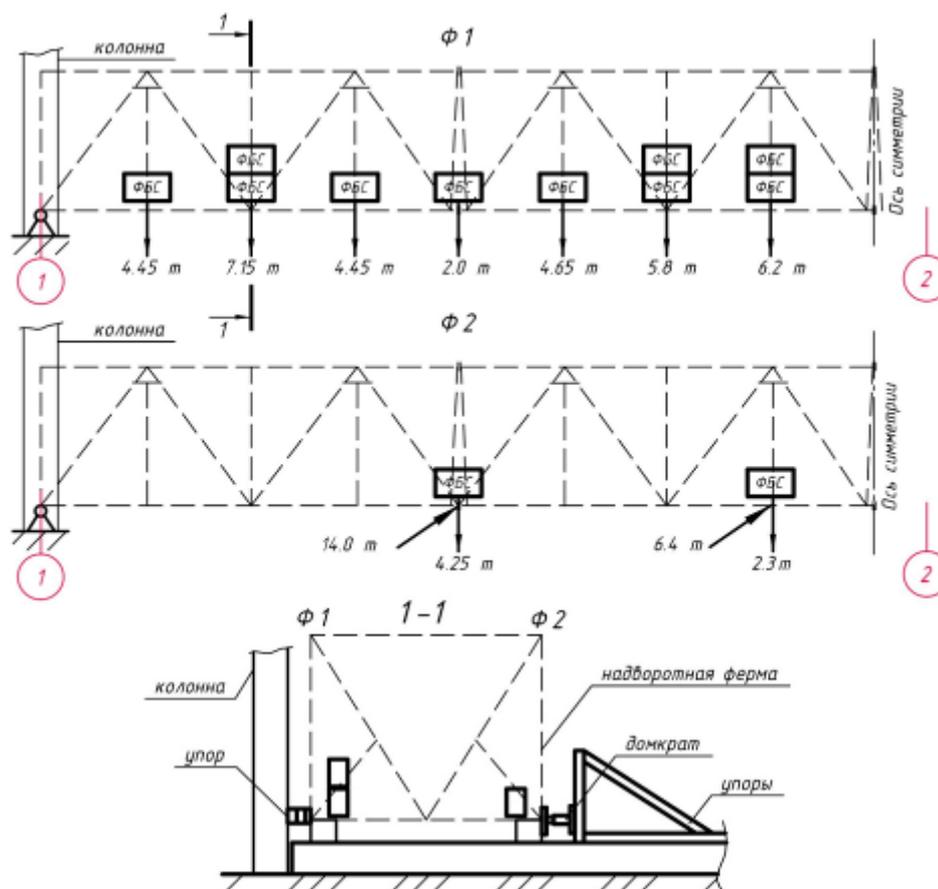
Для испытания фермы выбрано наиболее неблагоприятное сочетание вертикальных и горизонтальных нагрузок. Вертикальные: нагрузка от подъемного оборудования ворот, нагрузка от собственного веса ворот, нагрузка от собственного веса ограждающих элементов, нагрузка от веса снега на элементы покрытия. Горизонтальные: нагрузка от ветра на ворота и элементы фермы. Испытательная нагрузка прикладывалась сосредоточенно к узлам фермы в местах крепления подвеса ворот. Для равномерности загрузки испытательная нагрузка была разбита на пять этапов [7] (1-3 этапы вертикальные нагрузки, 4-5 этапы горизонтальные). На рис. 4 представлены схемы приложения нагрузок на последнем этапе.

Рис. 4. – Схема испытания и приложения нагрузок

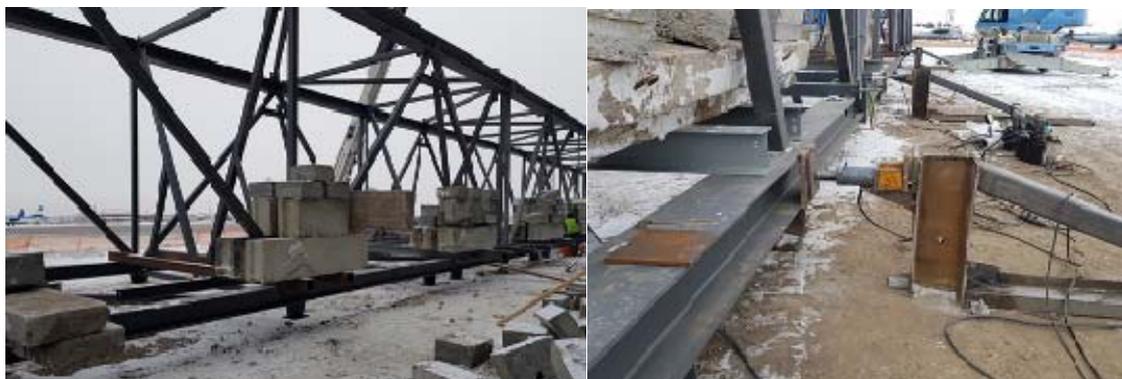
Вертикальная нагрузка при испытании создавалась бетонными блоками массой 150...2000 кг, горизонтальная гидравлическими домкратами (рис. 5).

Рис. 5. – Общий вид приложения нагрузок при испытании

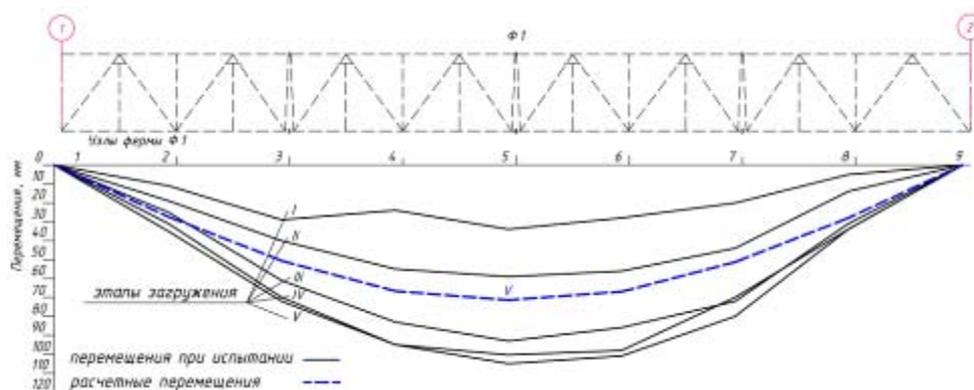
Вертикальные и горизонтальные перемещения, полученные при испытании, приведены на рис. 6, 7.

Рис. 6. – Вертикальные перемещения нижнего пояса фермы Φ1

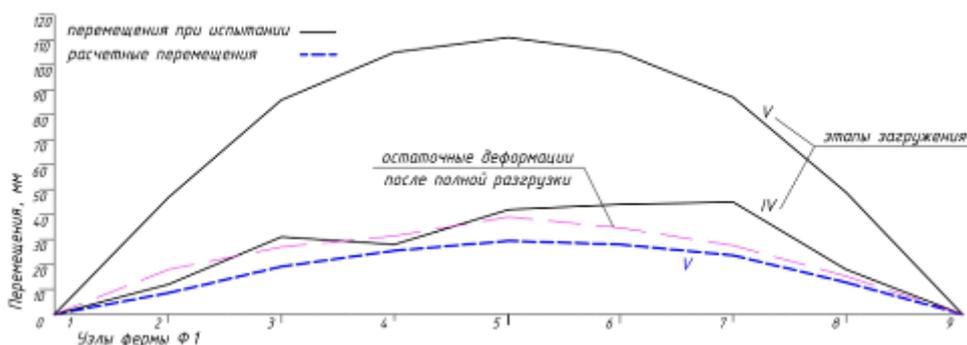
Рис. 7. – Горизонтальные перемещения нижнего пояса фермы Φ1

Натурное испытание показало превышение допустимых горизонтальных перемещений, а также требований, предъявленных

эксплуатационными характеристиками к конструкции по деформациям производителем ворот. При этом максимальные остаточные горизонтальные деформации составили 49 мм. На основании этого сделан вывод, что значительные горизонтальные деформации вызваны податливостью узлов крепления связей [8-10] (рис. 8).

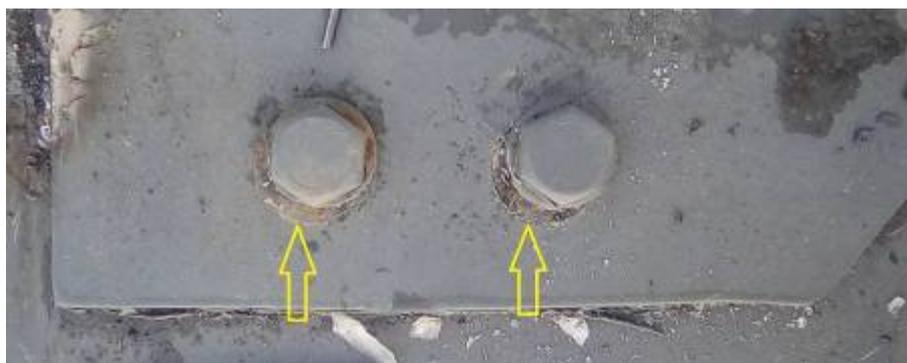
Рис. 8. – Смещение болтового соединения после испытания

Для исключения проскальзывания болтовых соединений, узлы горизонтальных связей были проварены и проведено повторное испытание фермы на горизонтальную нагрузку.

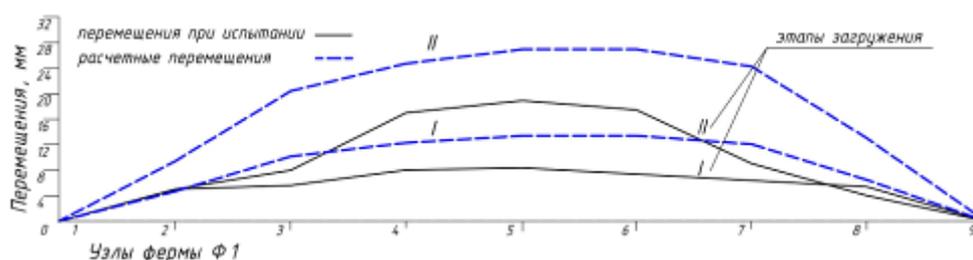
Повторное испытание показало, что обварка узлов крепления связей увеличила горизонтальную жесткость конструкции. На рис. 9 представлен график горизонтальных перемещений фермы от испытательной нагрузки после обварки узлов, при этом горизонтальные перемещения не превысили предельно допустимые и расчётные значения.

Рис. 9. – Горизонтальные перемещения нижнего пояса фермы Ф1 после обварки узлов
