Восстановление несущей способности железобетонных конструкций в условиях постоянного замачивания

А.Ю. Прокопов, Е.Ю. Евлахова, А.А. Михайлов

Донской государственной технической университет, Ростов-на-Дону

Аннотация: Восстановление и усиление строительных конструкций, пострадавших при эксплуатации в условиях постоянного замачивания и агрессивного воздействия жидкостей. На примере капитального ремонта конструкций перекрытия помещений и тоннелей завода шампанских вин «Абрау-Дюрсо» были показаны наиболее эффективные и технологичные способы усиления несущих конструкций.

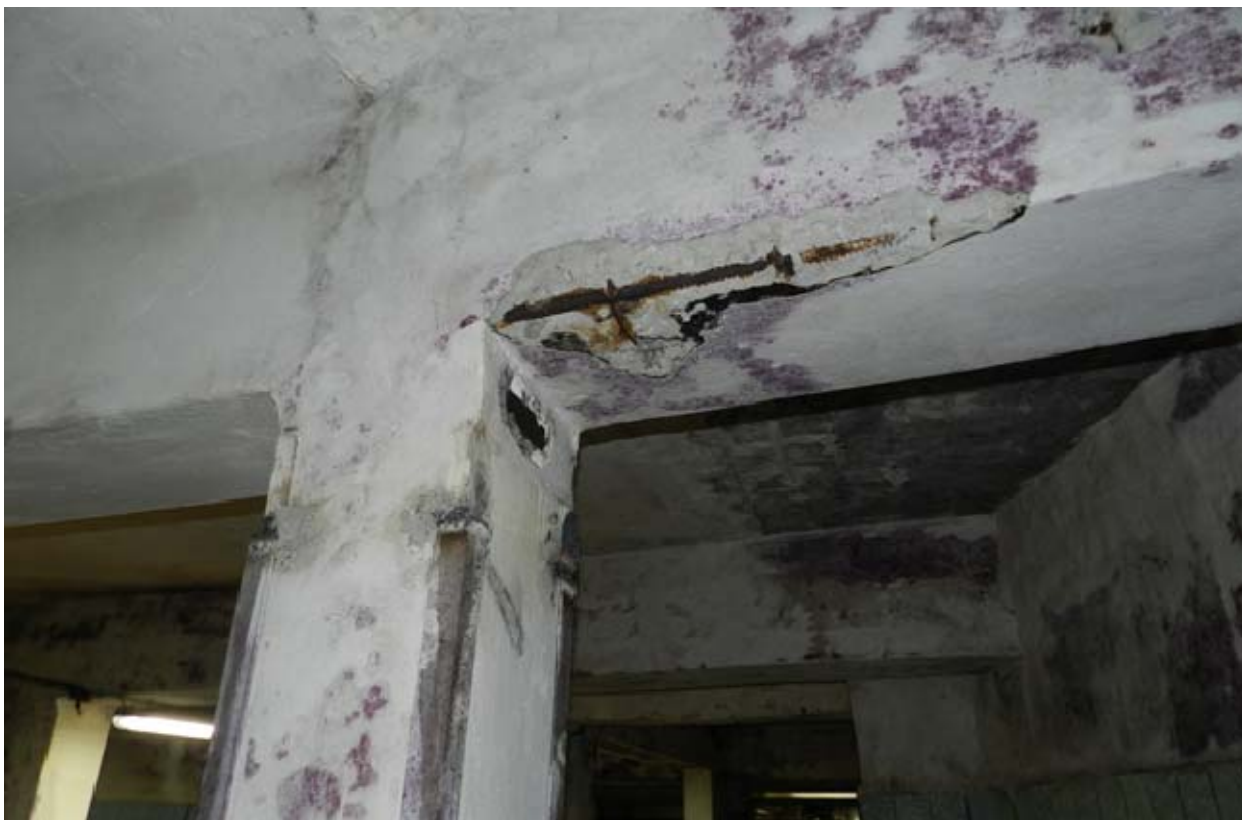
Рис. 2. – Нарушение защитного слоя бетона и сплошная коррозия арматуры

Тоннели находятся в лучшем состоянии, их основная проблема – влажность, постоянное поступление грунтовой воды через перекрытие и замачивание конструкций, что показано на рис. 2. По функциональному назначению тоннели в горных выработках эксплуатируются как подземные винохранилища. На первом уровне тоннелей производится сплошное штабельное хранение продукции, на втором – хранение производится на деревянных пюпитрах.

Таким образом, причина утраты несущей способности (частичное обрушение защитного слоя арматуры, коррозия арматуры) перекрытий помещений термокамеры, склада, помещений подачи пустой бутылки участка резервуарной шампанизации производственного корпуса – воздействие слабых карбонизированных кислот, а в тоннелях – длительное воздействие и постоянное движение грунтовых вод.

По результатам обследования и выполненного расчета необходимо введение дополнительного армирования [9] плит перекрытия, балок.

Для вовлечения арматуры в работу конструкции перекрытия использована экспериментально проверенная и широко используемая на практике технология «сухого» торкретирования с применением вибропневматических установок (ВПУ-1) с производительностью 0,5...1,5 м³/час.
